Kleine houtwormkever (*Anobium punctatum*)

WAT DOEN? STAPPENPLAN EN BESTRIJDINGSMETHODEN

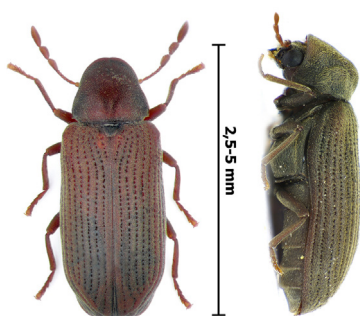
Enkele houten onderdelen zijn aangetast door kleine houtwormkever (*Anobium punctatum*), ook wel eens kleine klopkever genoemd. De aantasting is herkenbaar aan de kleine ronde uitvliegopeningen (1-2 mm) van de volwassen insecten of kevers. Deze kever heeft een voorkeur voor zachte, minder duurzame houtsoorten (zoals beuk en populier), spinhout, dun plaatmateriaal en vochtig hout dat door schimmels verzwakt is. Kortom, deze kever veroorzaakt zelden structurele schade aan balken. Bij zachte houtsoorten kan het hout na langdurige aantasting wel sterk verzwakken en bij aanraking of stoten gaan afbreken of beschadigd raken. Trappen, vloeren, stoelen en beeldsnijwerk worden vaak in zachtere houtsoorten gemaakt en hebben dus vaker te lijden van de kleine houtwormkever.

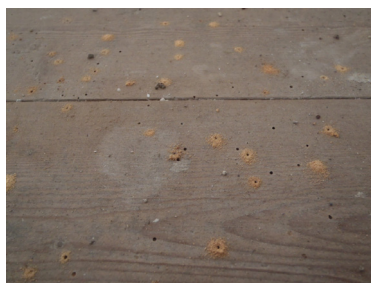
Plankenvloer aangetast door kleine houtwormkever met typische hoopjes boormeel.

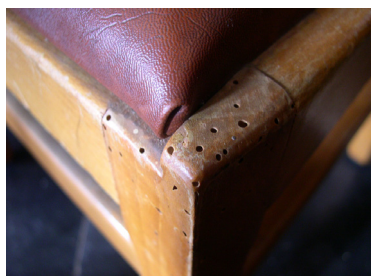
Kerkstoel met kleine ronde uitvliegopeningen van de kleine houtwormkever.

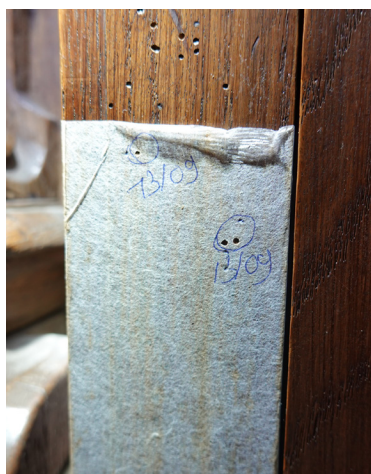
Monitoring met detectiepapier.

Blijf ook na een behandeling de activiteit door houtborende insecten monitoren. Het volledig elimineren van houtborende insecten in een complexe zolder kan zelden worden bereikt. Het is eerder een langdurig proces waarbij de focus ligt op het 'onder controle houden' door een combinatie van maatregelen gericht op voorkomen, blokkeren, opsporen, beperken en enkel indien nodig bestrijden.

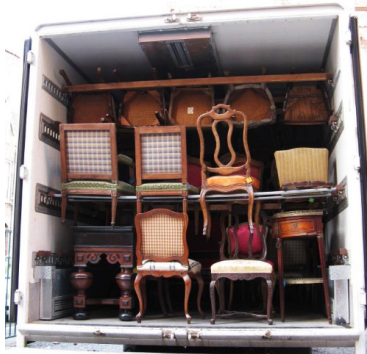
Mobiele warmtekamer voor de behandeling van verplaats- of demonteerbare onderdelen.

- Als het actief aangetaste onderdeel verplaats- of demonteerbaar is of voorzien van een afwerklaag, contacteer je best een specialist om een geschikte behandeling te bepalen. Meubilair zoals kerkstoelen of kasten en kunstvoorwerpen zoals beelden kunnen bijvoorbeeld behandeld worden in een anoxiekamer of warmtekamer.
- Als het actief aangetaste onderdeel een beperkte sectie heeft, dus meer oppervlakte en minder volume zoals bijvoorbeeld een plankenvloer, dan kan het houtoppervlak, ter hoogte van de aantasting, ingestreken worden met vloeibare insecticiden verkrijgbaar in doe-het-zelfzaken. Hoewel kleine houtwormkever zelden tot structurele problemen leidt, kunnen ook constructiedelen met een actief aangetaste spinhoutstrook plaatselijk ingestreken worden ter hoogte van de aantasting. Dit doe je dan vooral om de verdere verspreiding van kleine houtwormkever in je interieur tegen te gaan.
