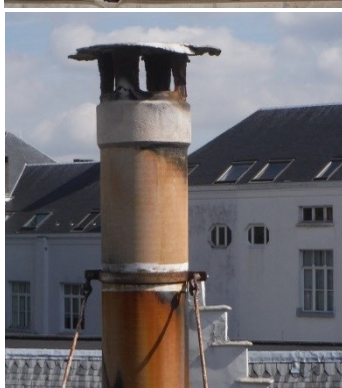
Mogelijke hechtgebonden asbesttoepassingen: lambrisering met hout- of marmerimitatie, dakleien, schoorstenen, ornamenten....
