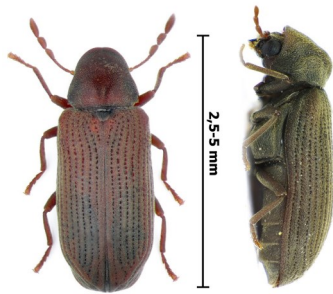
Kleine houtworm (*anobium punctatum*)

- kleine houtworm (*anobium punctatum* of gewone houtwormkever)
- grote houtworm (*xestobium rufovillosum* of bonte knaagkever)
- huisboktor (*hylotropus bajulus*)

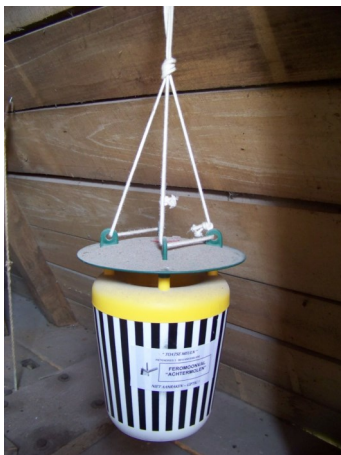
Gebruik van feromoonval
