Enkele houten onderdelen zijn aangetast door de grote klopkever (*Xestobium rufillosum*). Omdat deze aantasting lang onopgemerkt kan blijven (door de lange levenscyclus van de larve) en heel vaak in combinatie met zwamgroei voorkomt, kan ze nogal destructief zijn en leiden tot structurele gebreken. De aantasting is herkenbaar aan de ronde uitvliegopeningen (2-4 mm) van de volwassen insecten of kevers. Het boormeel bestaat uit lichtbruine lensvormige bolletjes. De aantasting wordt vaak aangetroffen bij eikenhout dat langdurig vochtig is geweest, bv. ten gevolge van vochtinfiltraties, lekken of opstijgend vocht.

### WAT DOEN? STAPPENPLAN EN BESTRIJDINGSMETHODEN

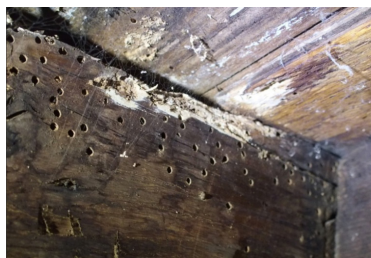
Aantasting door grote klopkever, merk op dat het hout eveneens is aangetast door een schimmelinfectie.

De meeste structurele schade wordt binnenin het hout aangericht door schimmels of zwammen. De omvang van de schade is langs de buitenzijde vaak moeilijk in te schatten of wordt vaak pas laat ontdekt. Als er twijfels ontstaan over de resterende draagkracht, wordt het hout best onderzocht met behulp van een resistograaf (weerstandsboringen). Neem hiervoor contact op met een gespecialiseerd stabiliteitsbureau en voer zo nodig herstelwerkzaamheden uit. Als bij een herstelling de aantasting wordt uitgeschakeld door de vervanging van het hout of een balkkopherstel, is geen bestrijding tegen grote klopkever nodig. Let er wel op dat nieuw toegevoegd eikenhout voldoende droog is en kies bij voorkeur voor verduurzaamd of behandeld hout bij een vervanging.

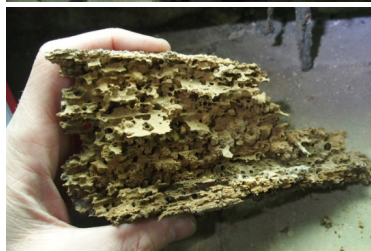
Foto boven met aantal vliegopeningen aan de buitenzijde versus foto onder die de binnenzijde van hetzelfde stuk hout toont.

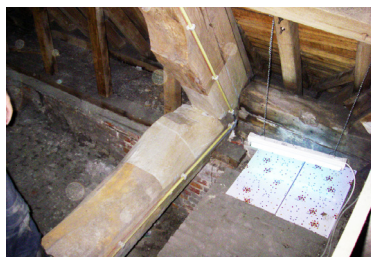
Monitoring met detectiepapier, lichtvallen en plakvallen.

Via monitoring dient de specifieke locatie en de omvang van het probleem te worden bepaald. De schade die de grote klopkever aanricht verloopt traag, waardoor je de activiteit ervan gemakkelijk eerst kan monitoren alvorens, al dan niet, in te grijpen. Voor de monitoring ervan is het kleven van detectiepapier sterk aan te raden omdat het een eenvoudige, omkeerbare en goedkope methode is waarbij je al na één jaar een richting kan bepalen voor de verdere opvolging. Ook het gebruik van horizontale UV-lichtvallen in combinatie met plakvallen is erg effectief om de activiteit van de grote klopkever in kaart te brengen.

- b. +/- 5 gaatjes in 1 vel detectiepapier (A3): zet volop in op het levend vangen van uitvliegende kevers door het gebruik van horizontale UV-lichtvallen in combinatie met plakvallen ([zie onderhoudsfiche](#)) en tel opnieuw de uitvliegopeningen na een extra jaar:

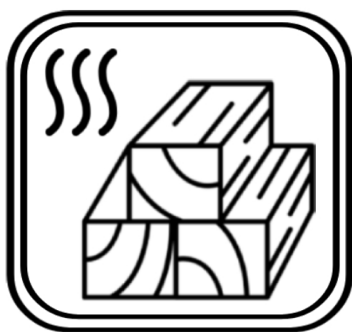
Warmtebehandeling met hete lucht.

- ii. Als er wijdverspreid in de constructie een toename is van het aantal uitvliegopeningen kies je bij voorkeur voor een behandeling met hete lucht waarbij de volledige ruimte wordt opgewarmd en de insecten sterven na een voldoende lange blootstelling aan een bepaalde temperatuur.
