monumentenwacht
Vlaanderen vzw

INHOUD

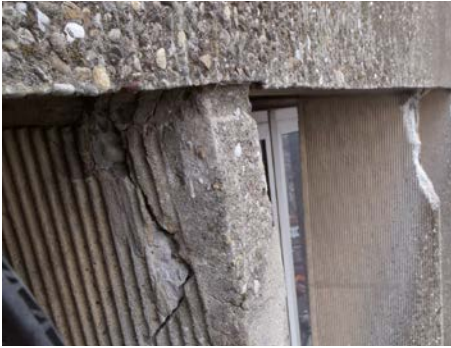
▲ Door vertering krijgt het geprofileerde beton een 'gewassen' afwerking

Een chemische bindingsvertrager in de bekisting kan voorkomen dat de betonhuid verhardt. Als het niet gebonden beton na het ontkisten weggespoeld wordt onder hoge

druk, zijn de granulaten duidelijk zichtbaar. Ook met zuren (en grondig naspoeien!) kan het gladde beton zachtjes opgeruwd worden tot het een zandsteenachtig uiterlijk krijgt.

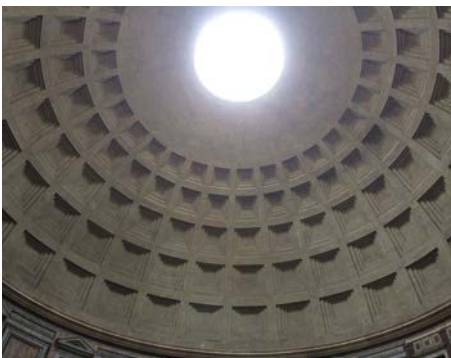
▲ Betonnen koepelgewelf, 2de eeuw, Pantheon, Rome

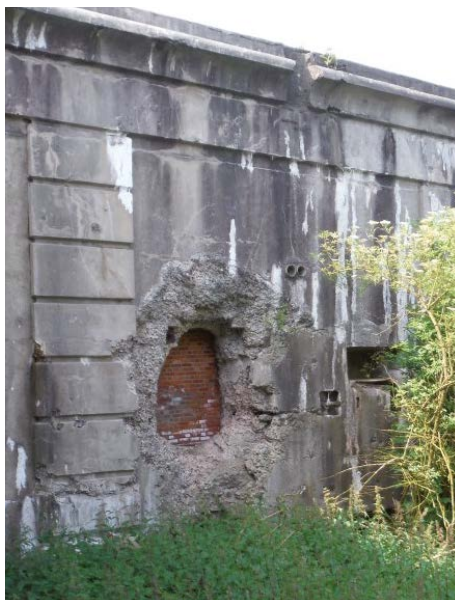
▲ Explosie slaat krater in fortwand

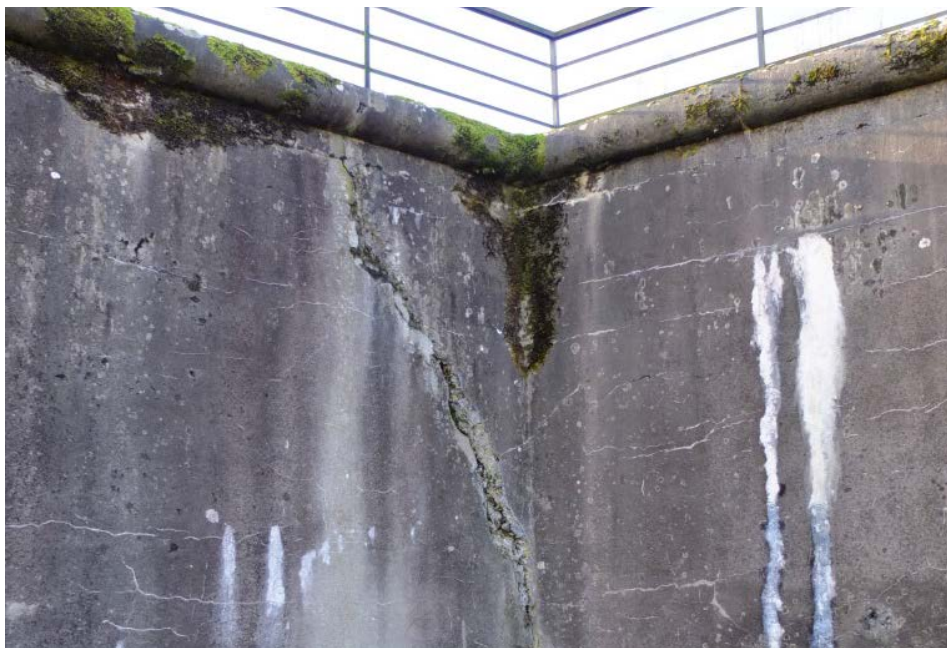
▲ Massieve constructie met verschillende scheuren. Mossen wijzen op een verhoogde vochtbelasting

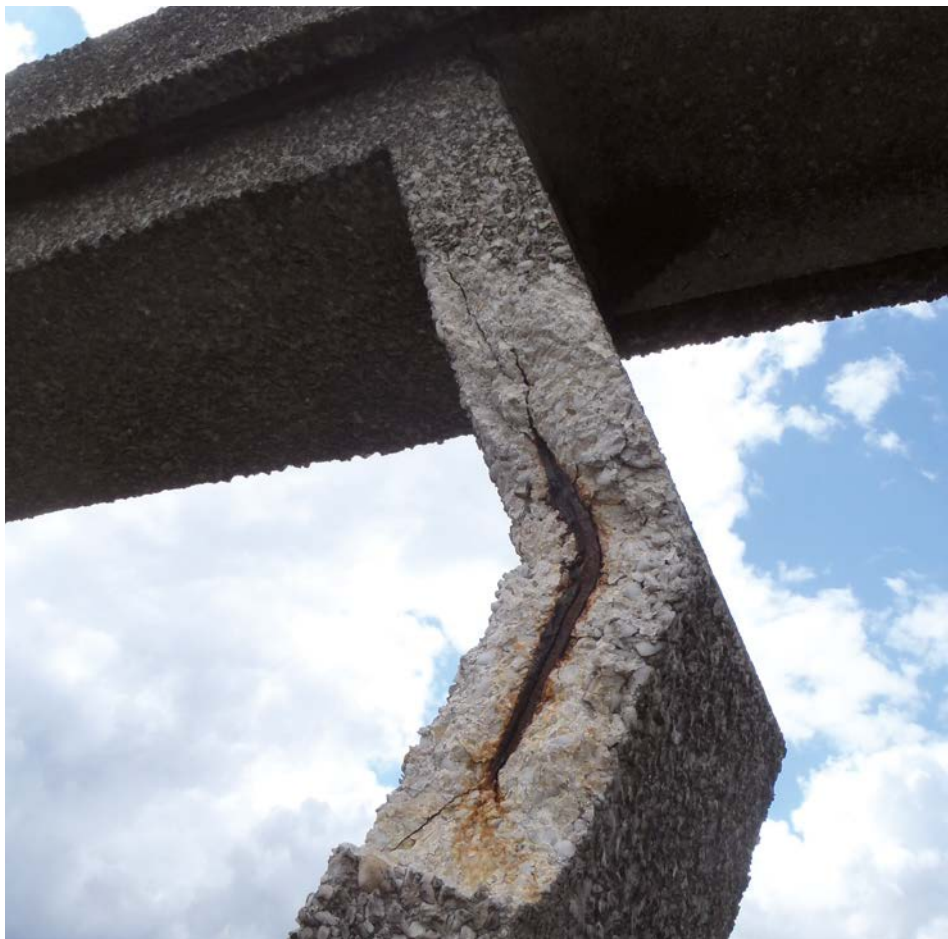
▲ Wapeningscorrosie ten gevolge van carbonatatie

Pas wanneer het carbonatatiefront – de grenslijn tussen het gecarbonateerde en het niet-gecarbonateerde beton – de wapening bereikt, wordt de passivatielaag rond het ijzer onstabiel en verliest ze haar beschermende werking tegen corrosie. Of de wapening daadwerkelijk zal roesten, hangt af van de hoeveelheid vocht en zuurstof die haar kan bereiken doorheen het beton zelf of via scheurtjes. Onder meer daarom is het belangrijk dat de wapeningsstaven voldoende betondekking hebben. Schade door wapeningscorrosie ten gevolge van carbonatatie is te herkennen aan scheuren boven de wapening en afbrokkellende delen van het beton die de sterk roestende wapening blootleggen.

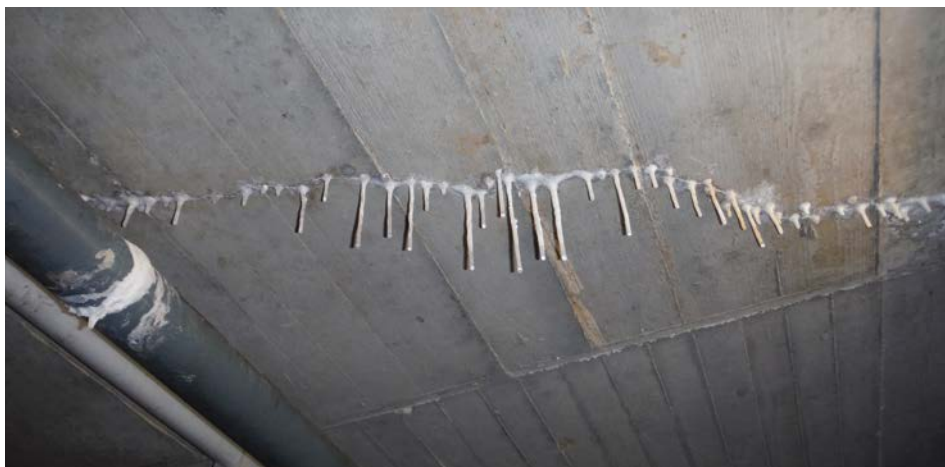
▲ Uitloging van kalk in betonconstructie

Aan het betonoppervlak worden stalactieten en stalagmieten gevormd op dezelfde manier als in druipsteengrotten. Dat doet zich alleen voor op plaatsen waar regenwater zich een weg kan banen doorheen het beton, bijvoorbeeld langs scheuren of slecht verdichte plekken in bunkers, forten of viaducten, maar ook in leegstaande gebouwen waar het

binnen regent. Vrije kalk die niet uitgehard is, wordt met het water meegevoerd en aan het oppervlak afgezet.

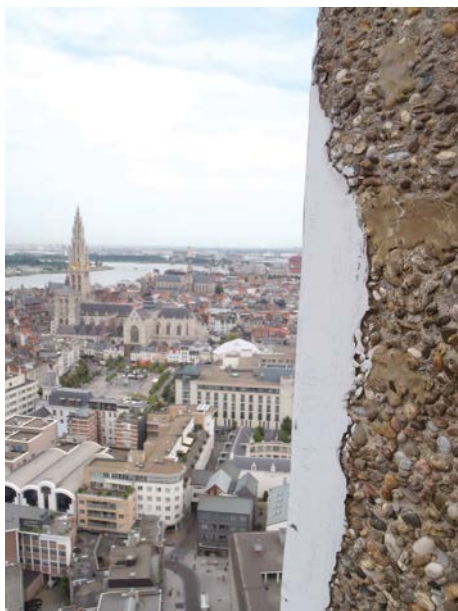
▲ Onaangepaste herstelling, gelukkig op grote hoogte

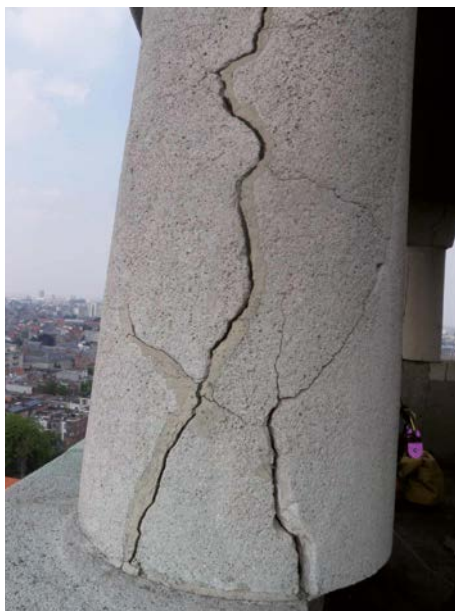
▲ Oude herstellingen scheuren opnieuw

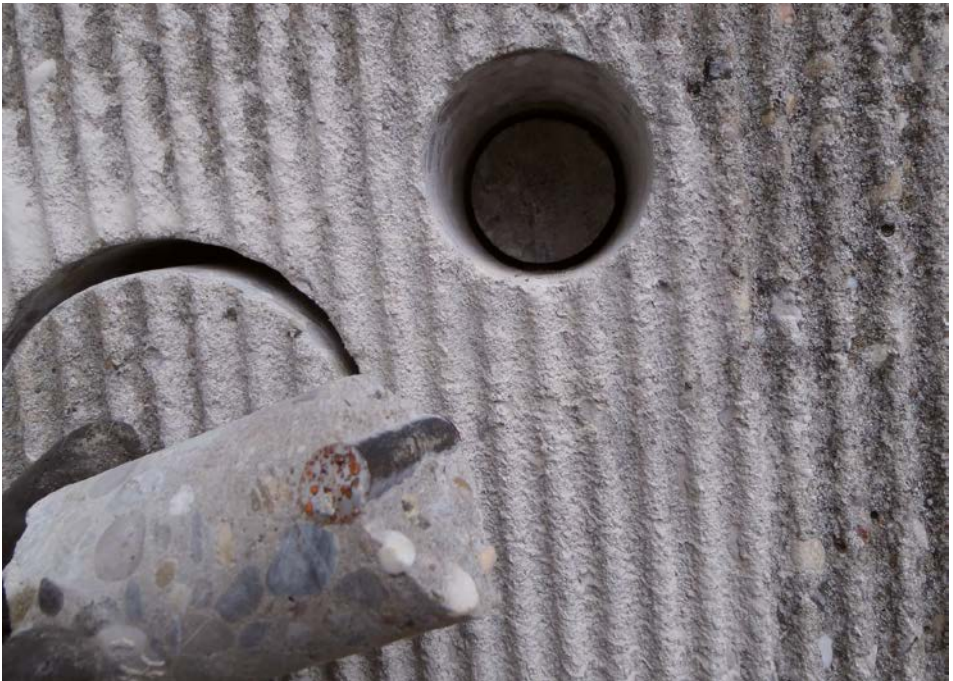
▲ Betonkern geeft informatie over beton en wapening

te kunnen inschatten of de wapening voldoende beschermd is tegen corrosie. Geboorde betonkernen geven een goed visueel beeld van het historisch beton en kunnen ook gebruikt worden voor verder microscopisch of materiaaltechnisch onderzoek.

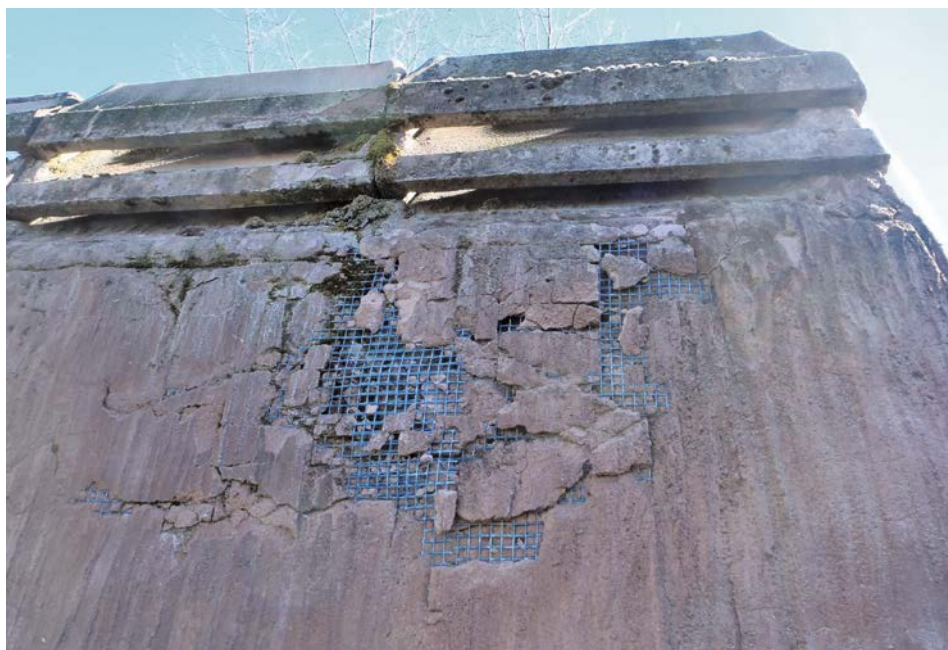
▲ Tijdig herstelde voegen tussen de dekstenen had schade kunnen voorkomen of beperken

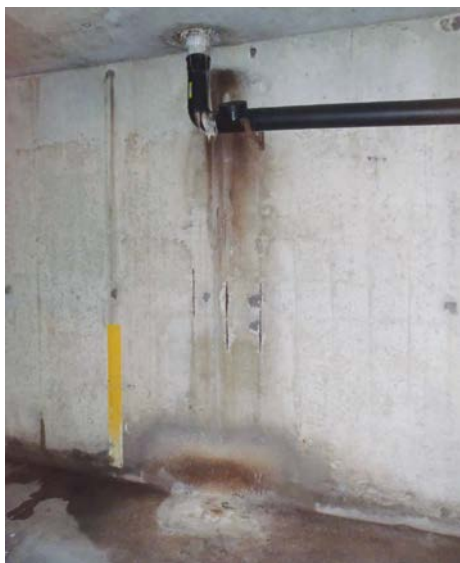
▲ Een lek in de waterafvoer zorgt voor betonaantasting

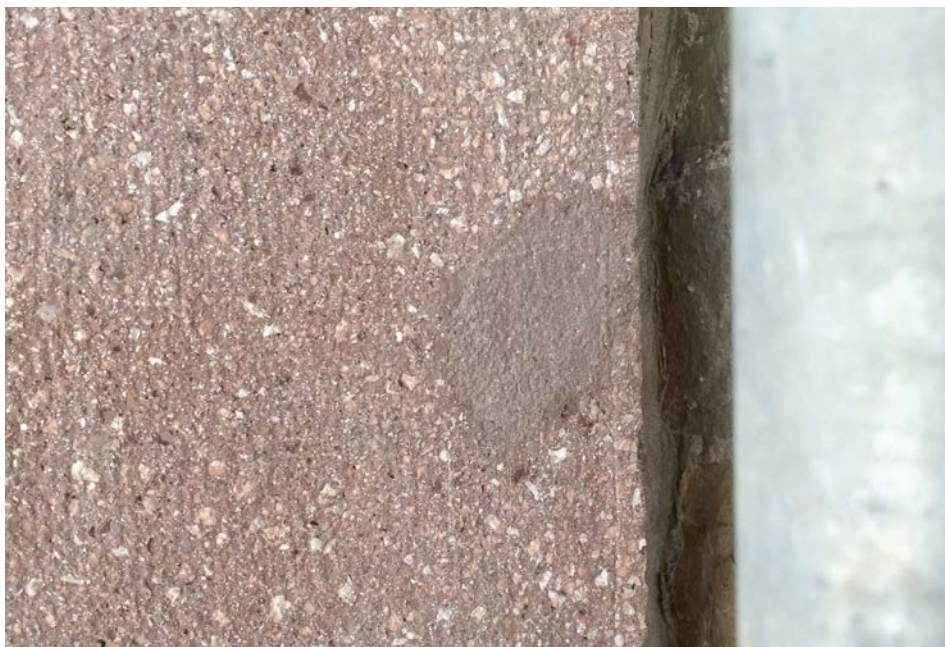
▲ Origineel oppervlak en herstelling gebouchardeerd

Om de textuur en de afwerking van het bestaande beton te benaderen, kunnen herstmortels op een gelijkaardige manier bewerkt worden als nieuw beton. Een aangepaste bekisting of een chemische of mechanische behandeling van het oppervlak kunnen de gewenste afwerking opleveren. Daarvoor verwijzen we naar [2](#) 2.4. Ga voorzichtig te werk om het oppervlak rond de herstellingen niet te beschadigen.

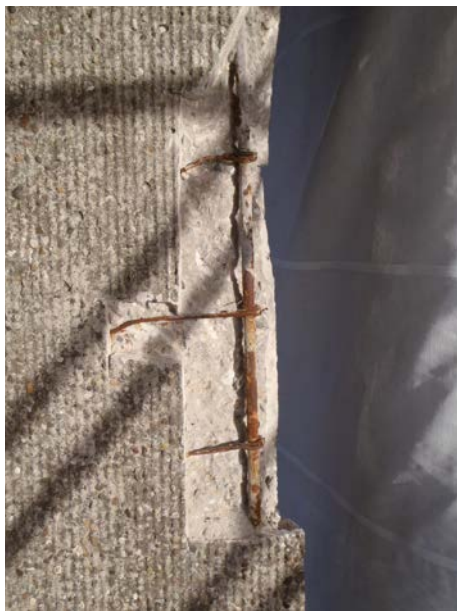
▲ Roestige wapening vrijmaken

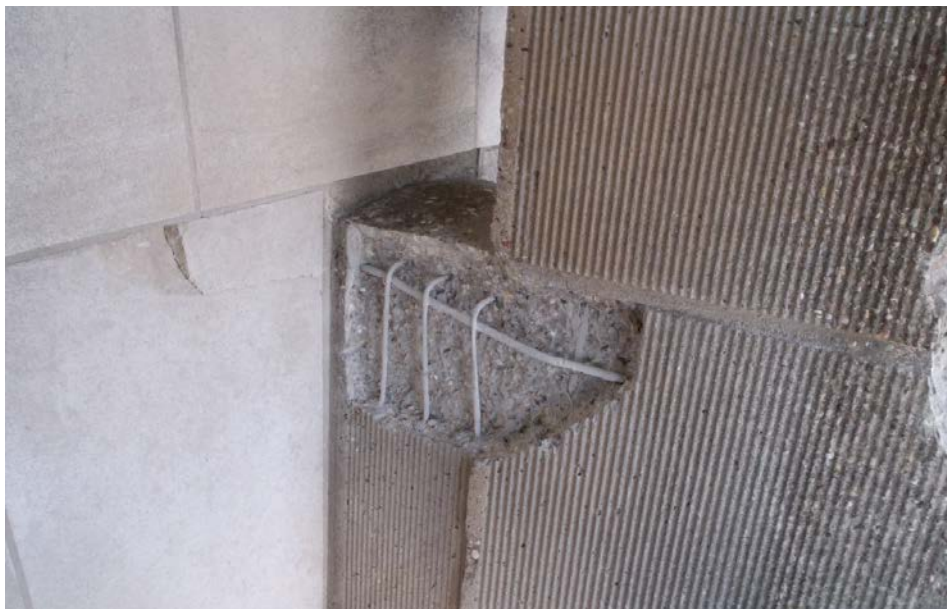
▲ Wapening behandelen tegen corrosie
