WAT ZIJN MOTTES?

monumentenwacht
Vlaanderen vzw
een initiatief van de Vlaamse provincies

RICHTLIJNEN VOOR BEHOUD EN BEHEER

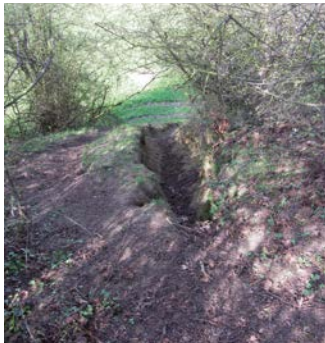
Gerestaureerde en ingerichte motte

Indien de mottes amper nog als dusdanig herkenbaar zijn doordat ze overwoekerd zijn met bomen en struiken of er reeds grotere schade opgetreden is, zoals diepe geulvorming, zijn er **grotere herstelwerken** nodig. Het uitgangspunt bij werken is steeds “maximaal behoud in situ, minimale bodemingrepen” en alle bodemingrepen moeten archeologisch begeleid worden. Het is sterk aan te raden ook het neerhof, de omgrachting en de ruimere omgeving van de motteheuvel bij het herstelwerk te betrekken. De herstelwerken kunnen gecombineerd worden met inrichtingswerken en informatievoorziening in functie van publieksontsluiting.

- verwijderen van bomen en grote struiken: met behoud van de stronk en rekening houdend met waardevolle soorten; zonder schade aan heuvel en omgeving te veroorzaken;
- opvullen van verzakkingen en erosiegeulen;
- voorzien van een gesloten bodemdek op de hellingen: gras- of kruidenlaag, of een lage doornige begroeiing;
- aanbrengen van een gaas dat dierlijke ingravingen tegenhoudt.
