*MONUMENTEN
verdienen onze ZORG*

Gevelafwerking

INLEIDING

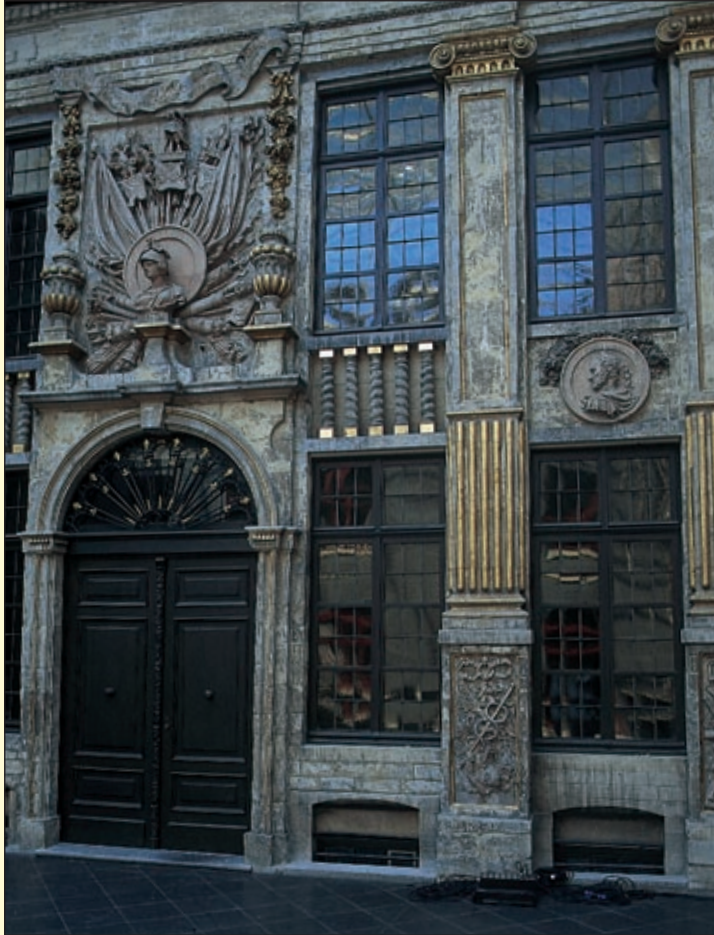
▲
Bij de restauratie van de laat-17de-eeuwse gevel van het Bellonehuis te Brussel werden de resten van de oorspronkelijke polychromie zorgvuldig blootgelegd en geconserveerd.

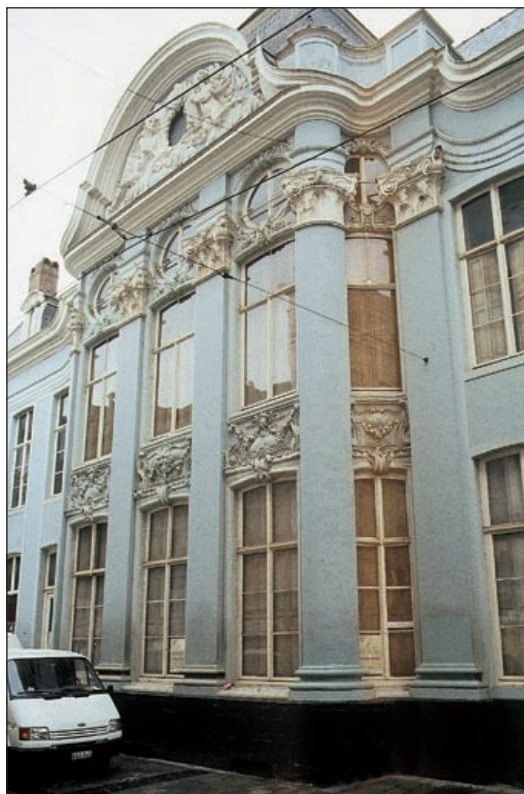
◀ 'Het Vosken', 'De Dromedaris' en 'De Wildeman' te Gent. Let ook op de afwerking van de dakgoot.

deed, bleef deze vorm van afwerking, met rood geverfd baksteen-paralement en geschilderd dun bezetwerk voor de accenten en de ornamenten, in gebruik. Dat gebeurde onder meer bij De Waepens van Zeelandt uit 1702, aan de Korenmarkt, en een complex uit 1706 met drie winkels, Het Vosken, De Dromedaris en De Wildeman, op de hoek van de Burgstraat en de Jan Breydelstraat.

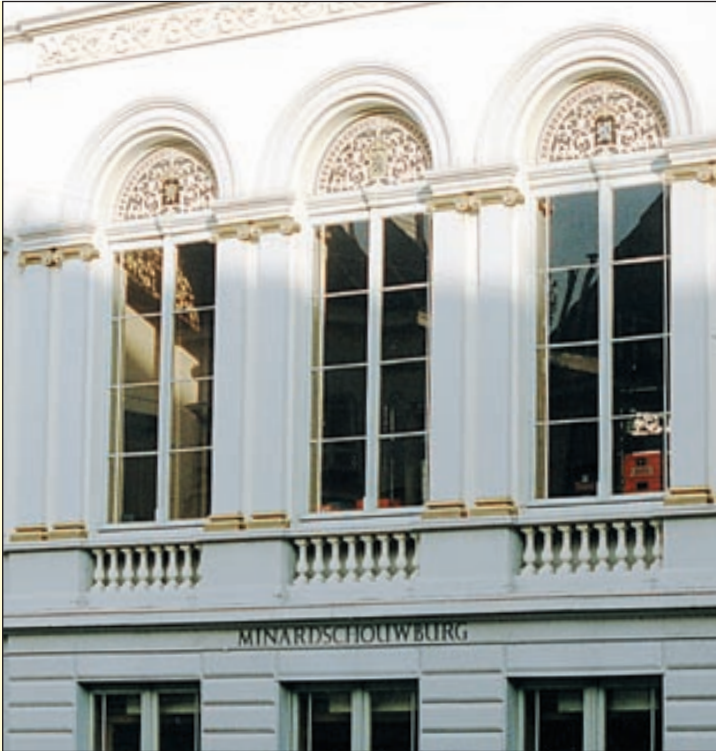
▲ De Minardschouwburg te Gent: detail van de voorgevel.

Geleidelijk nam opnieuw de belangstelling voor de Italiaanse renaissancearchitectuur toe, wat onder meer tot uiting komt in de Gentse Minardschouwburg (1847). De gelijkvloerse verdieping met bossagewerk werd opgetrokken uit blauwe hardsteen, zonder afwerking. Hierboven plaatste bouwmeester Minard een bepleisterde, bakstenen gevel met stucwerkornamenten en afgewerkt in een lichte okerleurige olievert. De kroonlijst en vermoedelijk ook de originele ramen werden in een lichte grijsgroene tint gezet.

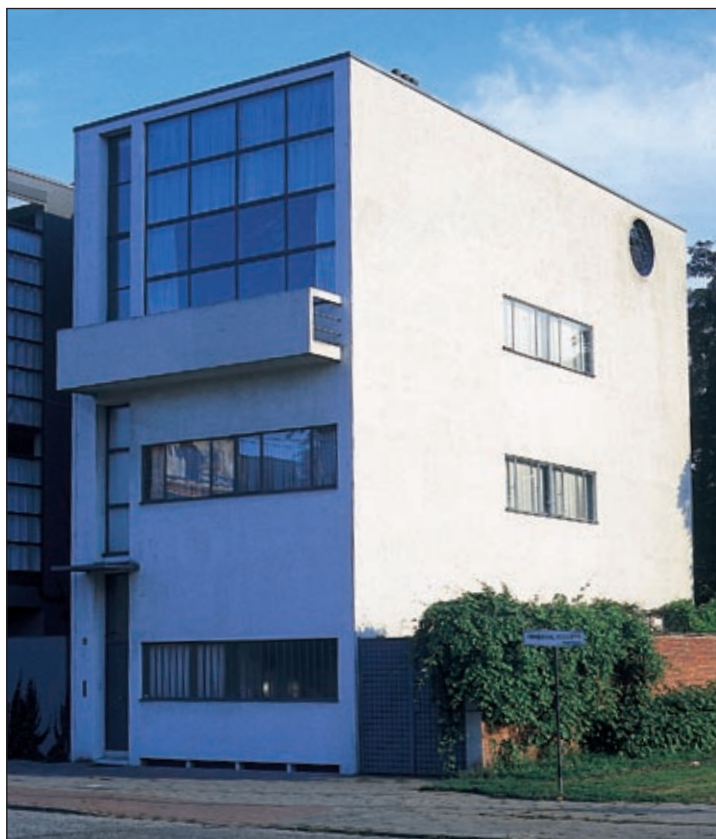
▲ Het huis Guiette te Wilrijk was oorspronkelijk met een grijze granulaatpleister afgewerkt. Na grondige afweging van alle consequenties (ook bouwfysische en technische) is bij de restauratie geopteerd voor een aangepast pleistersysteem, met een egaal wit uitzicht.

De toepassing van gewapend beton effende dan het pad voor de 'moderne' bouwstijlen van de afgelopen decennia. Zo gaven modernistische architecten als L.H. De Koninck, Huib Hoste of Le Corbusier hun constructies weer integraal bepleisterde gevels. Het huis Guiette in de Populierenlaan te Wilrijk, het enige werk van Le Corbusier in ons land, is daar een sprekend voorbeeld van.

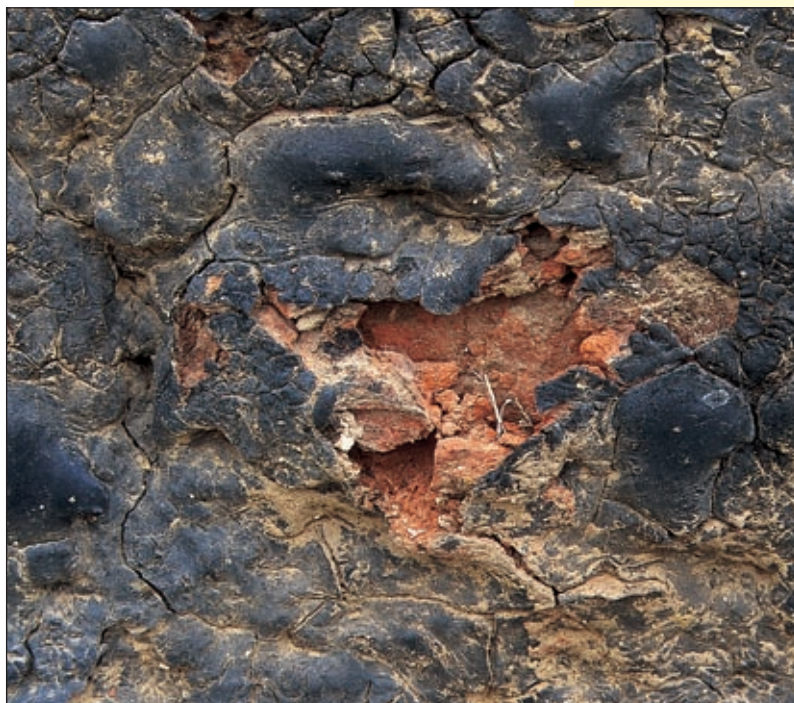
▲
Vorstschade aan het baksteenmetselwerk achter een oude afgeteerde plint.

laten het vocht reeds uitdampen ter hoogte van de plint. Dit voorkomt dat het water steeds hoger gezogen wordt en zo grotere muurvlakken doorweekt. Het ademend vermogen verdwijnt evenwel wanneer de plint afgeteerd is, bijvoorbeeld tegen opspattend regenwater.

Doat overtollige vocht heeft verschillende kwalijke gevolgen. Doordat water in volume toeneemt als het ijs wordt, kan vorst pleisterlagen doen scheuren en van de ondergrond afdrukken. Ook het onderliggend metselwerk en de voegen kunnen daarbij schade oplopen. Volgens vinden mossen, algen of andere begroeiingen hier een vruchtbare voedingsbodem. Achter een ondoorlatende verffilm kan de zon het water dan weer doen verdampen. Zo kunnen blazen ontstaan, en wanneer deze openbarsten, bladdert de verf af.

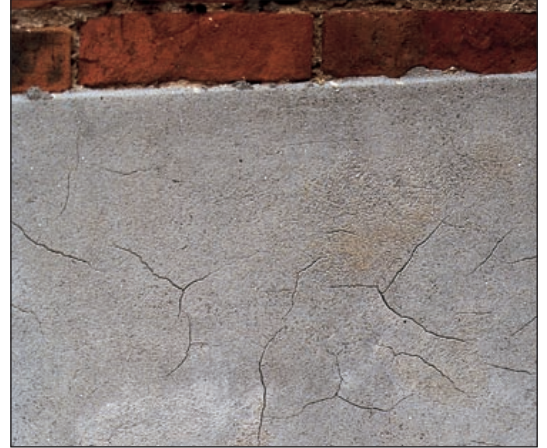
Krimscheuren in een recente cementpleister. ▶

Bij een *cementpleister* begint het binden enkele uren nadat het bindmiddel met water is vermengd. Even daarna gaat ook het verhardingsproces van start, waarbij het pleister zijn sterkte-eigenschappen verkrijgt maar tegelijk ook zijn weinig elastisch (bros) karakter. De krimp ondervindt bijgevolg grote hinder en veroorzaakt schade in de vorm van scheurtjes. Omdat de totale krimp mee afhankelijk is van de grootte van de in één keer bepleisterde oppervlakken, worden soms krimpvoegen ingebouwd.

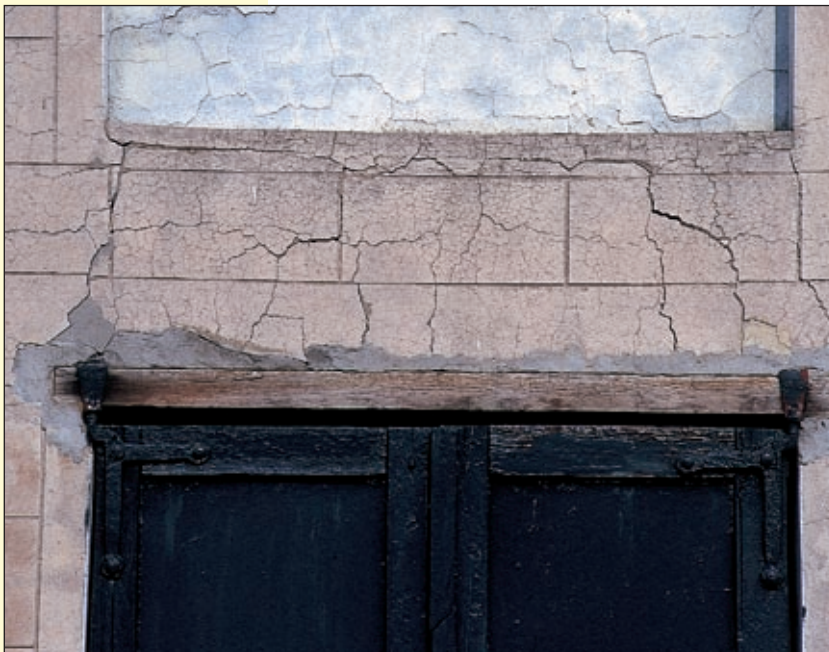
De doorbuiging van het metselwerk boven de houten latei vertaalt zich in een markant scheurenpatroon in het cementpleister. ▼

Een *cementpleister* dat zijn hardheid heeft bereikt, blijft zeer gevoelig voor scheuren. De hoofdoorzaak is zijn geringe elasticiteit. Die laat niet toe bewegingen van enige omvang op te vangen, bijvoorbeeld door zettingen in het gebouw of zijn omgeving, of het cyclisch uitzetten en krimpen van materialen door schommelingen in de temperatuur (of het vochtgehalte)... Veel historische gebouwen worden precies getekend door markante golvingen of verzakkingen in de gevels. In de meer elastische *kalkpleisters of -verven* zullen dergelijke bewegingen minder snel belemmerd worden, waardoor de afwerkingslaag ook minder snel schade vertoont.

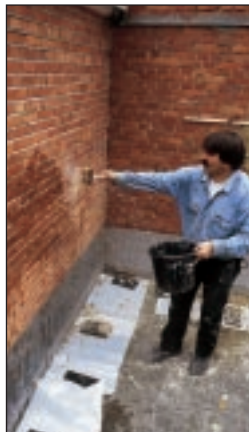
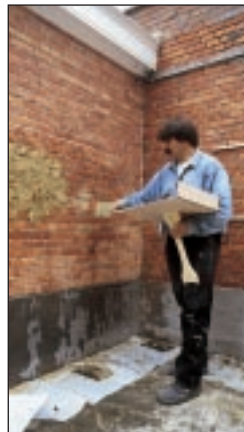
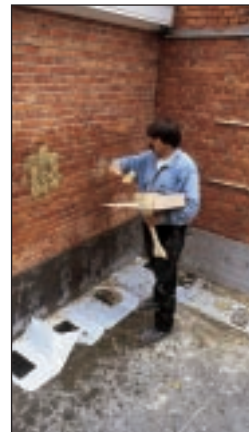
(2,3) De spritslaag wordt krachtiger tegen de muur gegooid.

(4) De raaplaag wordt met de troffel uitgestreken.

De dikte van de pleisterlagen schommelt van 2 tot 5 cm voor de sprits- en de raaplaag en van 5 tot 7 mm voor de afwerkingslaag.

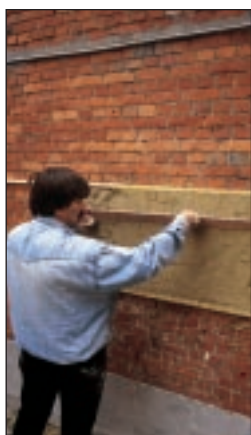
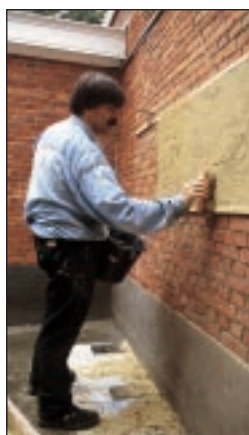
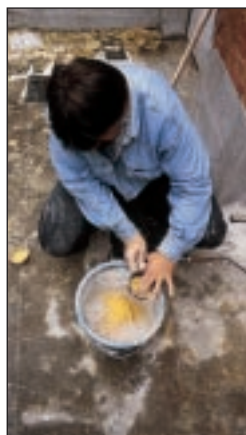
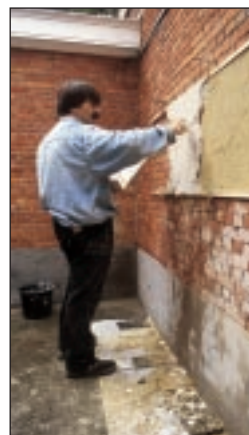
◀ (1) Met een reilat wordt de raaplaag vlak afgetrokken.

(2) Met een borstel wordt de raaplaag licht opgeruwd om een betere hechting van de volgende lagen te verkrijgen.

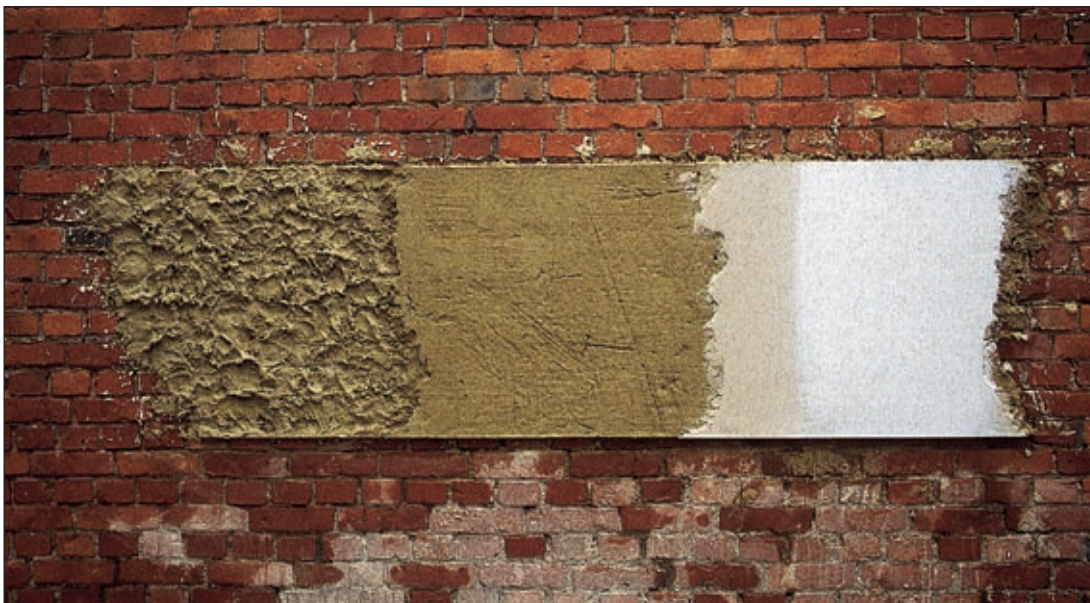
◀ Het eindresultaat met van links naar rechts: de spritlaag, de raaplaag, de afwerkingslaag en de kaleilaag.

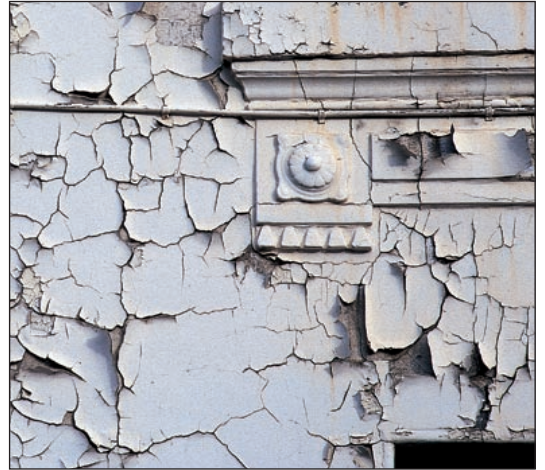
- Bij een bepleistering op een samengestelde ondergrond kunnen *lokaal* al of niet afgetekende scheuren of scheurpatronen optreden, kan de bepleistering loskomen van de ondergrond en afvallen in de vorm van schollen. Twee uitvoeringsfouten kunnen daar de oorzaak van zijn:

- ofwel werden effen delen hout of metaal in de ondergrond mee overpleisterd zonder voorzorgsmaatregelen, waardoor de bepleistering zich op die delen niet kon aanhechten. Over dergelijke delen kan eerst een aangepast wapeningsnet uit koper of gegalvaniseerde staaldraad worden gesponnen, dat tevens een deel van het omliggende metselwerk overlapt en hieraan vastgemaakt wordt met klemhaken in de voegen;

- ofwel werd op plaatsen in de ondergrond waar twee verschillende materialen met elkaar in contact komen (bijvoorbeeld baksteen en hout) geen rekening gehouden met hun verschillend gedrag (krimpen, uitzetten, zwellen) bij temperatuurschommelingen en vocht. Om die spanningen op te vangen, moeten de twee materialen samengevoegd worden door een overlappende verankering zoals hoger beschreven, of worden daar in de bepleistering overlappende versterkingsrepen uit jute of gaas gelegd. Een vrije voeg in de bepleistering op de plaats waar de materialen met elkaar in contact komen, kan ook een technische oplossing bieden maar is visueel

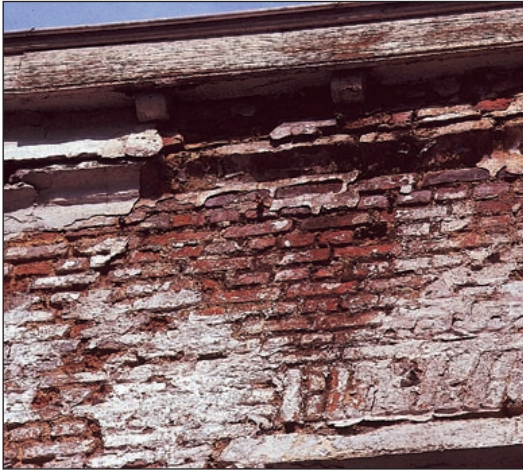
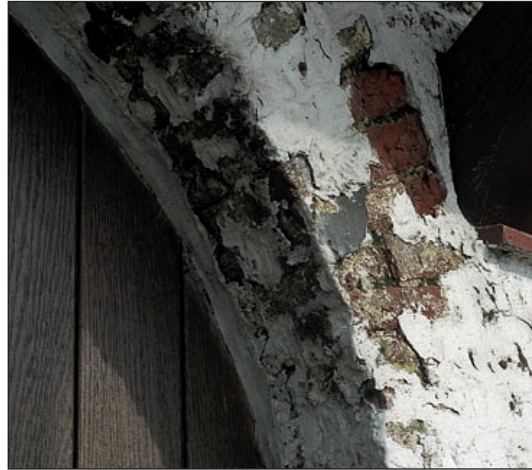
- Een bepleistering kan over het hele oppervlak een *net- of webvormig scheurpatroon* vertonen. Dat kan een gevolg zijn van: te veel bindmiddel, te veel fijne bestanddelen in de mortel, te veel water in het pleister, een te dikke pleisterlaag, een te snelle droging. Wanneer de bepleistering nog voldoende adhesie en cohesie heeft, kan een afwerking met een kalkverf volstaan, die kleine scheuren opvult en het oppervlak verstevigt. In het andere geval: afkappen en vervangen!

tjes vertoont en begint te poederen, kan soms nog tijdelijk gered worden door een kalkverf. Die vult scheurtjes op en zal loszittende korrels weer binden. Is enkel het afwerkingspleister fel verweerd, dan kan het volstaan dat te vervangen en de onderliggende pleisterlagen te behouden tot ook zij het begeven. Op plaatsen waar vocht de constructie ongestoord kan aanvallen (geen afdoende waterafvoer- of waterkerende systemen) en de ondergrond en het pleisterwerk vrijwel permanent *verzadigd zijn met water*, zal snel onomkeerbare schade optreden. De kalkverf zal afbladderen, de bepleistering afbrokkelen en afvallen. Zelfs het ondergrondmateriaal zal aftakelen. *Oplosbare zouten* in die ondergrond kunnen het zicht nog meer ontsieren in de vorm van uitbloeiingen. Hier is de enige oplossing het hele pleisterwerk verwijderen, de oorzaken van de vochtschade zo veel mogelijk wegnemen en opnieuw bepleisteren (eventueel met een Sanierputz).

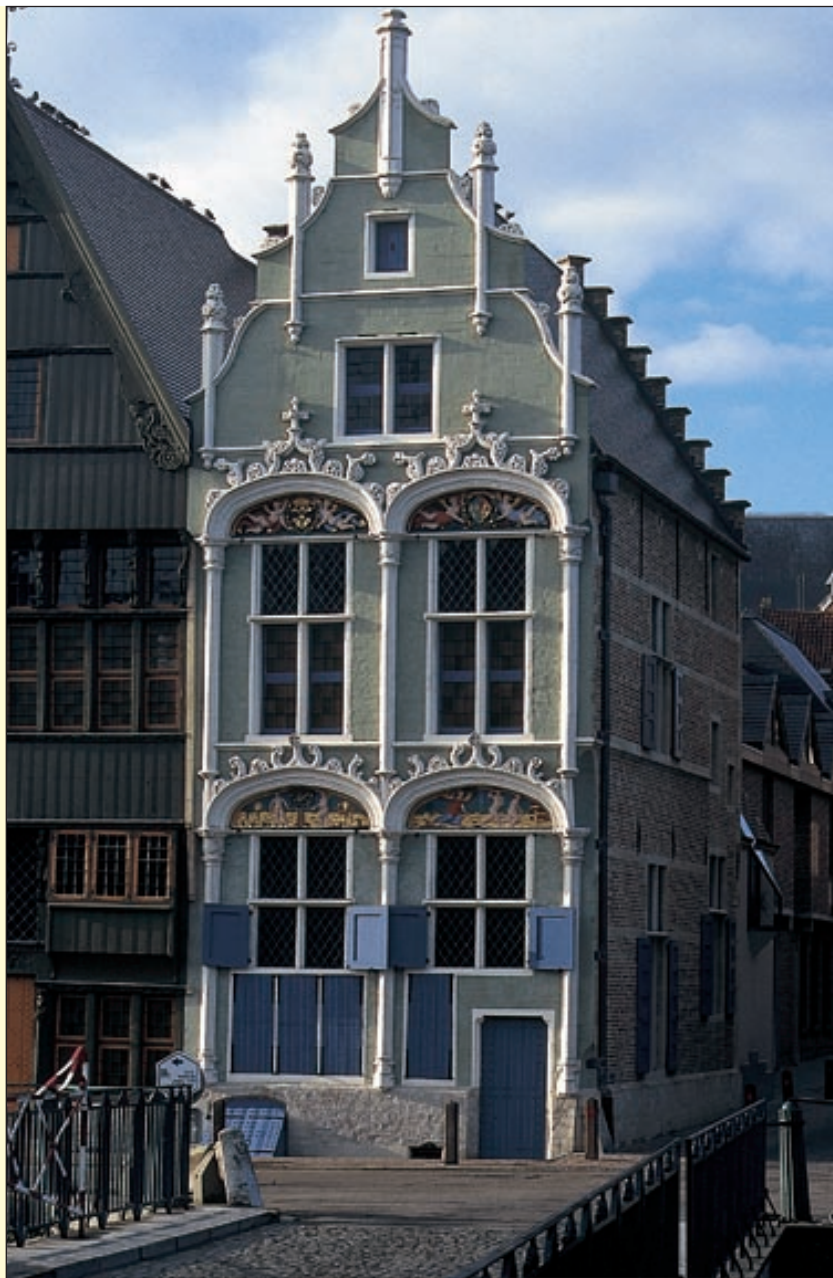
▲
De kleurstelling van de gevel van 'Het Paradijs' te Mechelen werd bepaald na een grondig onderzoek van de sporadisch aanwezige verfresten. Bij de restauratie werden de kwetsbare originele reliëfs boven de ramen vervangen door replica's, afgewerkt met een reconstructie van de oorspronkelijke polychromie.
