monumentenwacht
Vlaanderen vzw

ONDERHOUD VAN HEMELWATERAFVOER

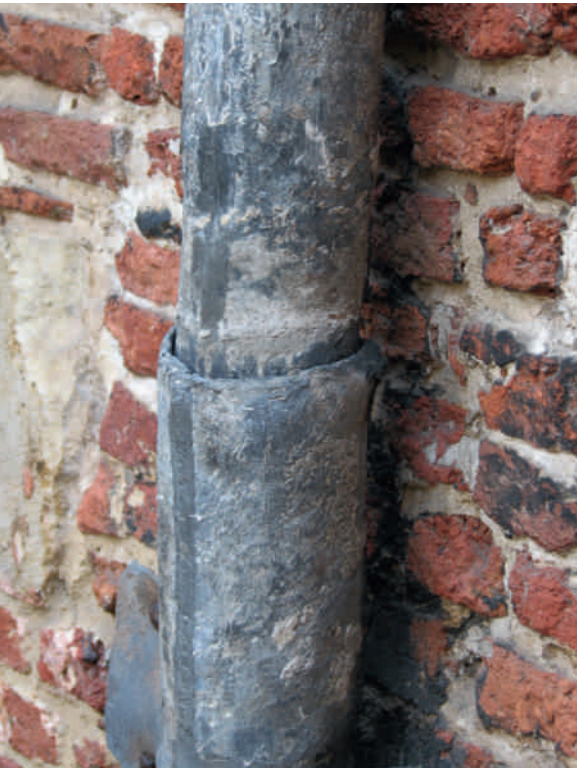
Loden hanggoten werden echter vermeden omdat zij onder hun eigen gewicht zouden doorhangen. Bakgoten bleken een goed alternatief. Zij werden meestal volledig op de dikte van de muren gelegd. 18^{de}-eeuwse herenhuizen kregen een geëvolueerde bakgoot, die niet langer op een natuurstenen gootlijst rustte maar volledig uit de gevel kraagde. Ruimere goten rustten wel op klossen, waaraan de gootbodem en de profilering werden bevestigd. Zij werden in het metselwerk ingewerkt of aan de muurplaat vastgespijkerd. Lood werd aanvankelijk gegoten, later ook getrokken in fabrieken. Ondanks de nieuwe productietechnieken bleef lood duur en bleef het gewicht een probleem voor brede goten. Loden goten bleven niettemin dominant tot in de eerste helft van de 19^{de} eeuw.

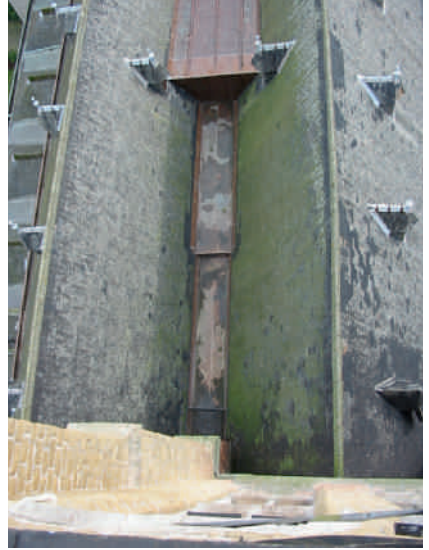
Zakgoot in cascadevorm

Alle goten, maar vooral metalen, zijn gevoelig voor temperatuurverschillen (thermische werking). Als ze niet vrij kunnen uitzetten en krimpen, vervormen en scheuren ze. Om de gootbekleding te laten glijden in het getimmerde kanaal, mag ze niet vastgespijkerd zijn. Aangepaste klampen zijn het meest geschikte bevestigingsmiddel. Een gladde ondergrond en een niet te strakke plaatsing van de gootbekleding beperken de schuifweerstand. De naden van een zinken of koperen gootbekleding moeten zorgvuldig gesoldeerd worden. Bij een ondeskundige uitvoering zullen ze loskomen of scheuren. In de bouw wordt lood zo weinig mogelijk gesoldeerd: het wordt gelast of met haken aan elkaar bevestigd en waar mogelijk in de vorm gedreven. Thermische beweging van loden goten wordt bij voorkeur opgevangen door de aanleg in cascadevorm.

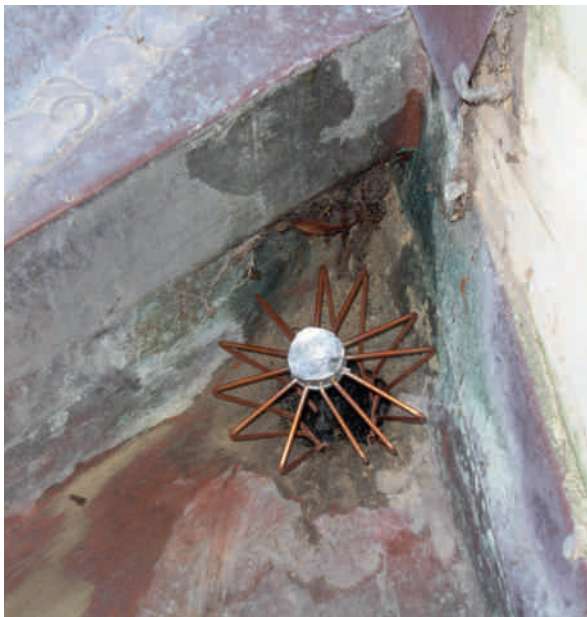
Bladvanger

Een bladvanger boven in het tapgat houdt het grootste afval en de meeste rotte bladeren tegen, zodat de afvoerbuis minder snel verstopt raakt. Het roostertje moet bereikbaar zijn voor onderhoud en voor een regelmatige reiniging.

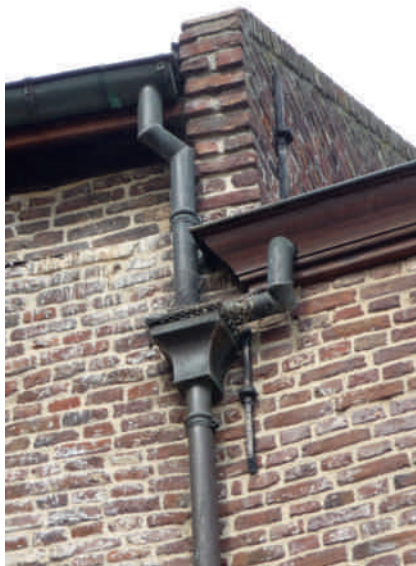
Vergaarbakken moeten voldoende groot zijn om het water gemakkelijk te laten doorstromen en om onderhoud mogelijk te maken. Ze worden het best afgedekt met een wegneembaar rooster tegen vogelnesten. Ze worden bevestigd op een beugel die rond de tapbuis wordt geklemd, en aan de muur met een aan de achterzijde vastgesoldeerde haakconstructie. Een zware loden vergaarbak moet volledig ondersteund worden.

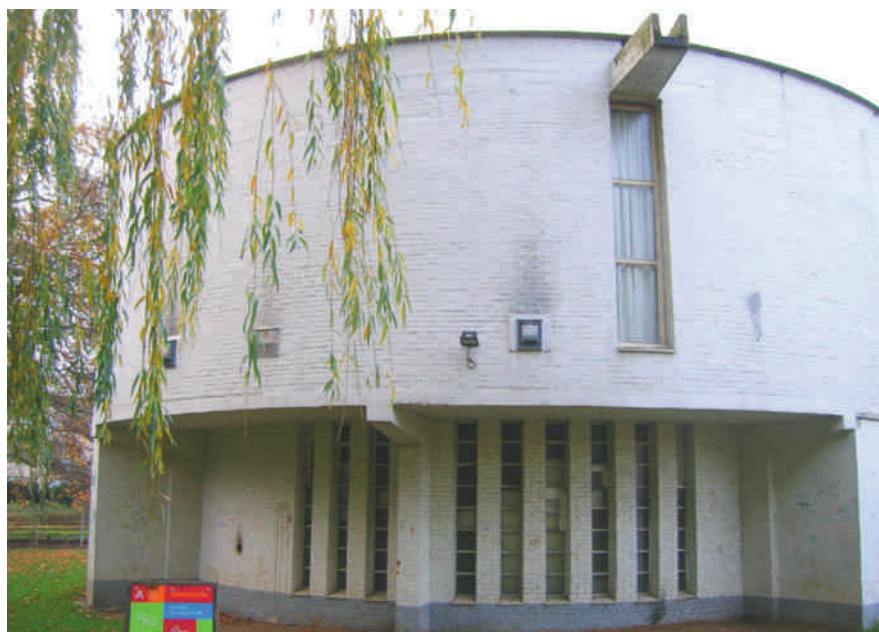
Spuwer

Ook spuwers kunnen het gootwater naar beneden leiden. Vroeger waren ze van natuursteen of lood, vaak in de vorm van een dier of een mens. Ze werden uitkragend aan de goot bevestigd en loosden het water rechtstreeks of bijvoorbeeld via de luchtbogen van een gotische structuur. Plinten beschermden de onderbouw tegen opspattend water. Tegenwoordig worden spuwers als enige afvoer nog weinig gebruikt, wel als kleine, eenvoudige overlopen.

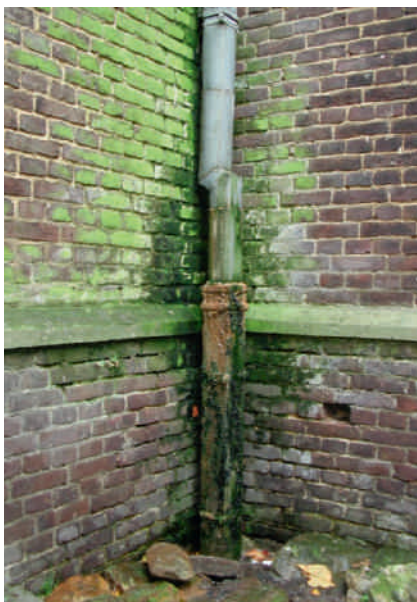
Maar soms raakt een afvoer verstopt en loopt het water over. In het beste geval stroomt het enkel langs de buitenzijde van het gebouw, maar vaak baant het zich een weg doorheen het gebouw. De gevolgen kunnen nefast zijn: ingerotte dakstructuren en vloeren, natte muren met afbladderende verf- en pleisterlagen, een te vochtig binnenklimaat voor binnenafwerkingen, vloeren, altaren, orgels, waardevolle kunstvoorwerpen ... Door het afval blijft de goot ook langer vochtig. Dat kan het metaal sneller doen corroderen, eventueel versterkt door agressieve deeltjes in het vuil.

Nat en bemost metselwerk wijst op verstopping

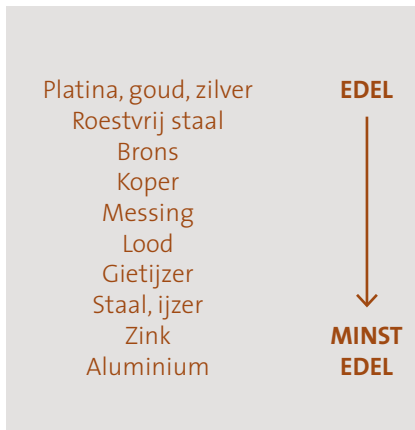
Als verschillende metalen elkaar raken in aanwezigheid van vochtige lucht of zurig water, kan een elektrochemische spanning ontstaan. In zo'n 'galvanisch koppel' gaat het minst edele metaal afbreken. In de tabel zijn de metalen gerangschikt van edel naar minst edel: een metaal kan telkens aangetast worden door alle metalen die erboven staan.

Als staal, zink of aluminium in aanraking komen met koper, worden ze onvermijdelijk aangetast. Zelfs indi-

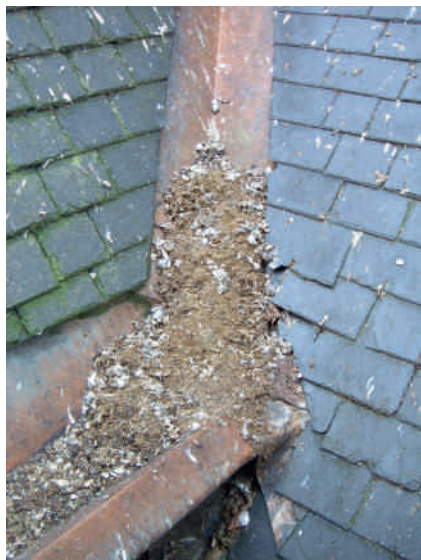
Sommige mossen, korstmossen en algen scheiden humuszuur af, een zwak organisch zuur dat meegevoerd wordt door hemelwater. De waterige oplossing werkt corrosie in de hand, vooral op de druippunten. In de goten kunnen duivenmest en de daarop

Duivenmest is corrosief

Duivenmest is corrosief en veroorzaakt – naast verstoppingen – een snellere verwerking van het metaal. Om mest grondig te verwijderen uit bijvoorbeeld loden goten kan het weggeschrobd worden met een zachte zeep in warm water.

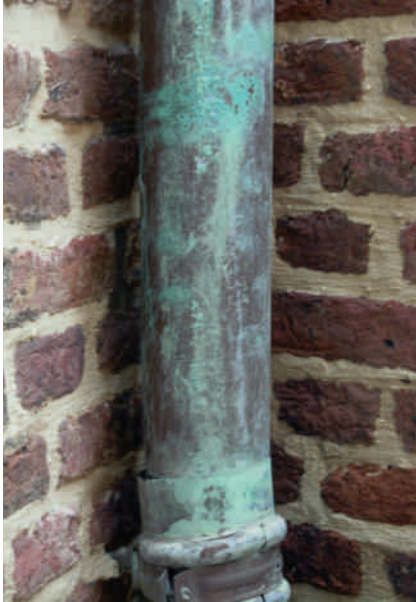
Koper vormt een permanente, beschermende patinalaag van kopergroen. Het is ongevoelig voor kalk, gips en cement. Contact met lood en roestvrij staal levert evenmin problemen. Zuren in het regenwater of afkomstig van andere dakmaterialen, van mossen, korstmossen of algen kunnen de

oxidelaag aantasten. Zo zijn er vaak verzwakte zones ter hoogte van de afdruiptpunten. Als dit niet verholpen wordt, zullen er gaten in het koper ontstaan.

Gecorrodeerd koper

De zeer zure cedar tast het koper aan. Koper is ook gevoelig voor zwavel. In de buurt van stookinstallaties en sterk verontreinigde lucht is verlood koper aan te raden. Het opborrelen van zwaveldampen uit de riool kan het koper blauwgroen kleuren.

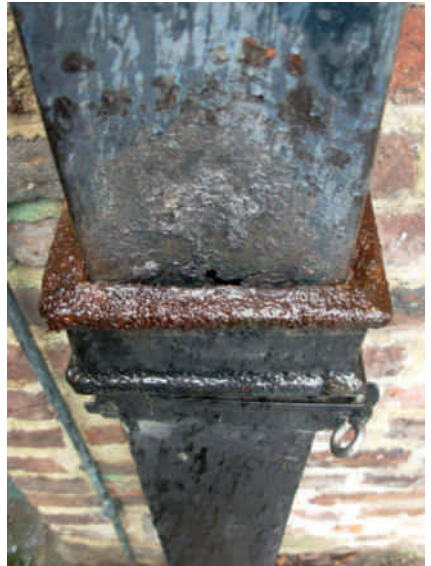
Gietijzer is gevoelig voor roest (zie ook *Onderhoud van ijzerwerk*). Contactcorrosie aan aansluitingen met andere metalen vormt ook een gevaar.

Koper veroorzaakt roest aan de onderliggende gietijzeren standpijp

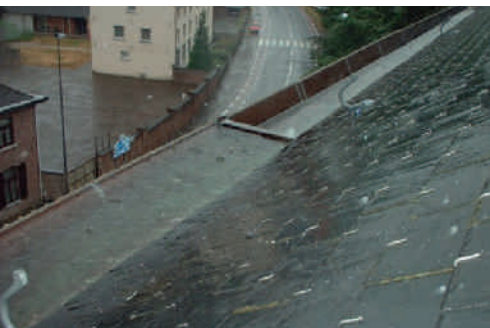
Verstopte afvoer doet goot overlopen

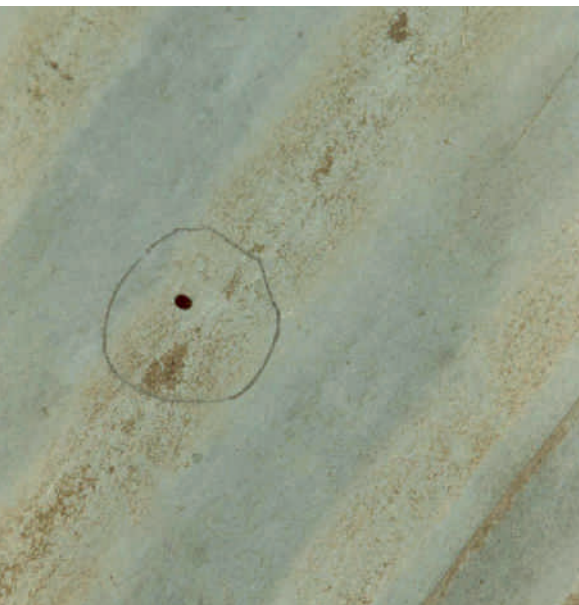
Loden goten kunnen gaatjes vertonen van houtaantastende insecten. Wanneer in de onderliggende houtconstructies volgroeide larven uitvliegen, boren ze zich een weg door het resterende hout, maar ook door de afdekkende loodbekleding. De uitvliegopeningen zijn duidelijk zichtbaar.

Uitvliegopening in loden gootopstand

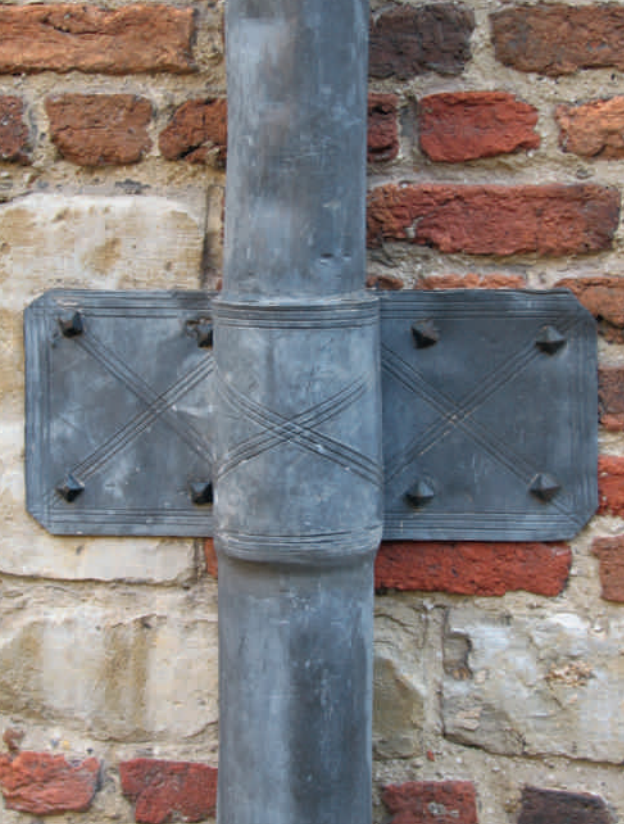
Versieringen in het lood

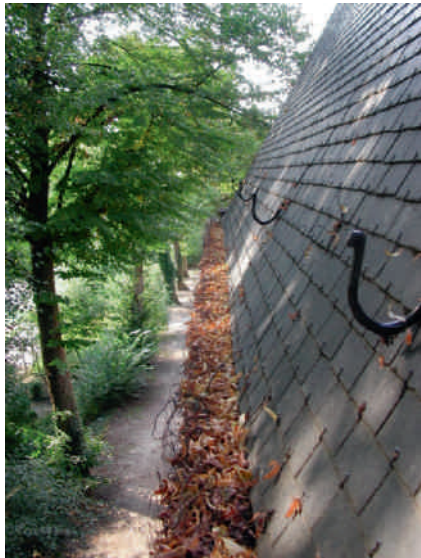
Goten moeten regelmatig gereinigd worden

Goten en afvoeren regelmatig nakijken en reinigen, voorkomt verstoppingen en waterschade. Doorgaans zijn twee reinigingsbeurten noodzakelijk, een in de lente en een in de herfst, na het vallen van het blad. In boomrijke omgevingen moeten goten vaker gereinigd worden.

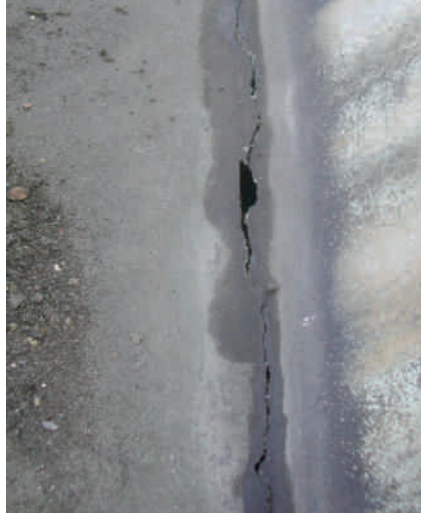
Gootbodem verzwakt ter hoogte van druiplijn

Als er nog geen vergevorderde schade is, kan de druiplijn onder onbeschermd bitumineuze daken, onder met mos begroeide leien- of pannendaken of

onder daken met koperen voorziening gecoat worden. Deze behandeling moet om de 2 tot 3 jaar herhaald worden; ook treedt er een belangrijk kleurverschil op met het groene koper. Een alternatief is een opofferstrook in hetzelfde materiaal als de goot te solderen ter hoogte van de druiplijn. Die kan gemakkelijk vervangen worden zonder dat de hele goot vernieuwd hoeft te worden.

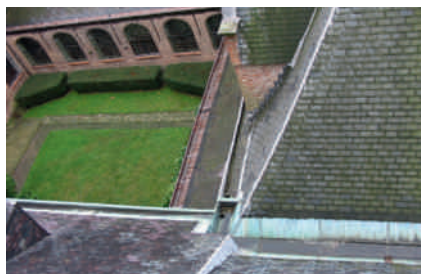
Oud en nieuw koper

Hoewel zink en koper niet zo gemakkelijk ter plekke hersteld kunnen worden als lood, is het technisch mogelijk. Voor historisch waardevolle gebouwen
