WAT DOEN?

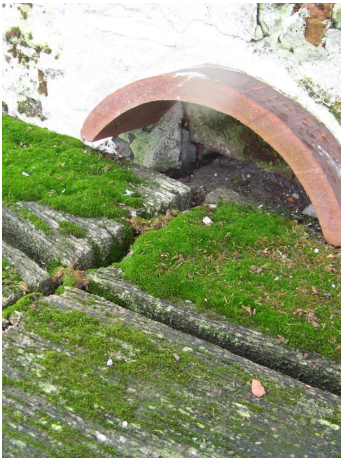
Bemoste stelling.

Bemost hekwerk.

Mos en algen zorgen voor een gladde ondergrond wat kan leiden tot valpartijen. Daarnaast houdt mos water vast waardoor hout versneld inrot en ijzer versneld roest.

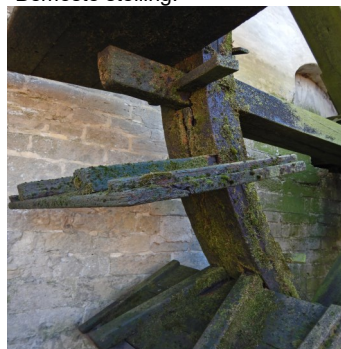
Bemost waterwiel.
