Aantasting door houtborende insecten.

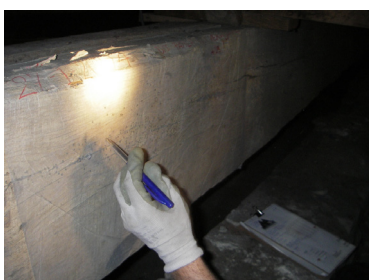
Registratie van het aantal nieuwe uitvliegopeningen in detectiepapier.

Ga altijd eerst na of de aantasting nog actief is. Dit kan via monitoring of het verder opsporen met [eenvoudige detectietechnieken](#). Hiermee kan de specifieke locatie, het [type insect](#) en de omvang van het probleem juister worden vastgesteld. Pas daarna kan je bepalen of een bestrijding zinvol is en welke bestrijding het beste resultaat zal opleveren.

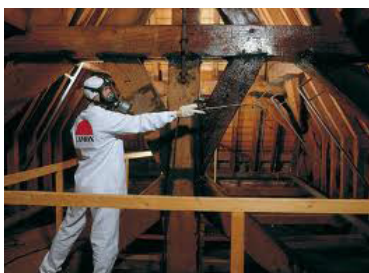
Oppervlaktebestrijding met vloeibare insecticide.

- In eigen beheer: oppervlaktebehandeling met insecticiden, bij twijfel kan je advies vragen aan je monumentenwachter.
- Gespecialiseerde firma: dieptebehandelingen, warmtebehandeling met hete lucht of de zuurstofarme methode (anoxie).

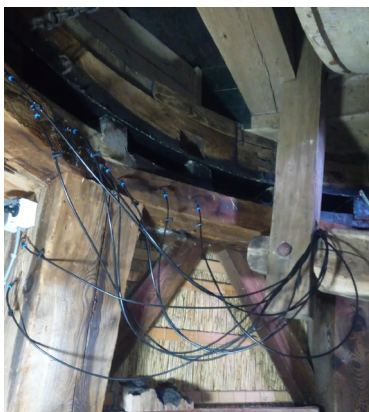
Dieptebehandeling met vloeibare insecticide (foto © Hoekstra).

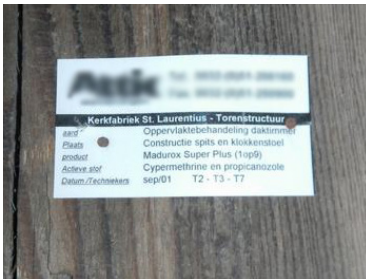
Registratieplaatje in de behandelde ruimte.

- Breng na de bestrijding een registratieplaatje aan bij de ingang van de behandelde ruimte waarop de datum, de gebruikte producten (en de werkzame stof van het product) en de naam van de uitvoerder vermeld staan. Dit is interessante informatie voor de opvolging alsook een waarschuwing voor bezoekers wanneer een insecticide op solventbasis wordt gebruikt.
- Blijf ook na een behandeling de activiteit door houtborende insecten monitoren. Het volledig elimineren van houtborende insecten in een complexe zolder kan zelden worden bereikt. Het is eerder een langdurig proces waarbij de focus ligt op het 'onder controle houden' door een combinatie van maatregelen gericht op voorkomen, blokkeren, opsporen, beperken en enkel indien nodig bestrijden.

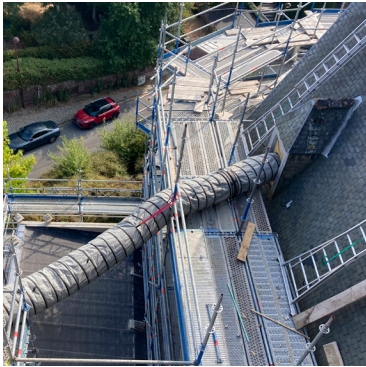
Warmtebehandeling met hete lucht (foto's © PERSPECTIV architecten).

Ga spaarzaam om met insecticiden, gebruik ze enkel lokaal en op plaatsen waarvan je zeker bent dat er nog actieve houtboorders zijn. Is lokaal gebruik niet mogelijk, kies dan bij voorkeur voor non-toxische methoden zoals een warmtebehandeling met hete lucht of de zuurstofarme methode (anoxie).

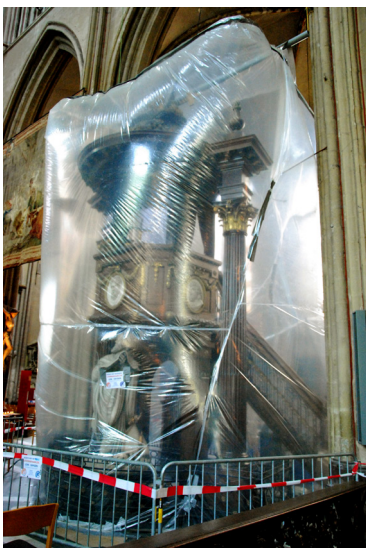
Zuurstofarme methode - anoxie.

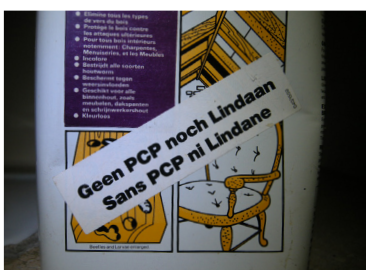
Controleer altijd de samenstelling van insecticiden.

- Gebruik nooit een oude voorraad insecticiden zonder dat je weet wat de samenstelling is. Ze zijn meestal bijzonder schadelijk voor de gezondheid. Insecticiden zoals lindaan en deltamethrine zijn niet meer toegelaten.
