(Ongewenste) graffiti

Historische graffiti in burchtruïne  
Pietersheim en Fort 2

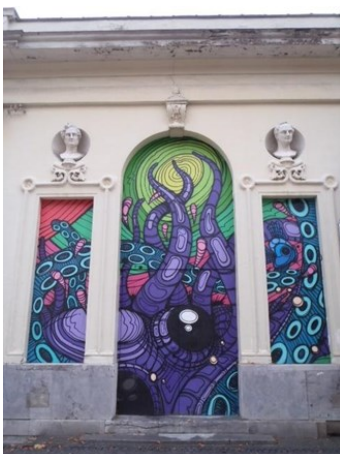
Een graffiti kunstenaar kan ongewenste graffiti ontmoedigen.

Een door een graffiti kunstenaar opgefleurde gevel zal minder snel worden beklad uit respect voor het kunstwerk of de kunstenaar.
